# Commune de Fahy

Renouvellement de la Rue «Bout-Dessous»

**Assemblée communale du 5 juillet 2021 à 20h00**  
**Halle de gymnastique**

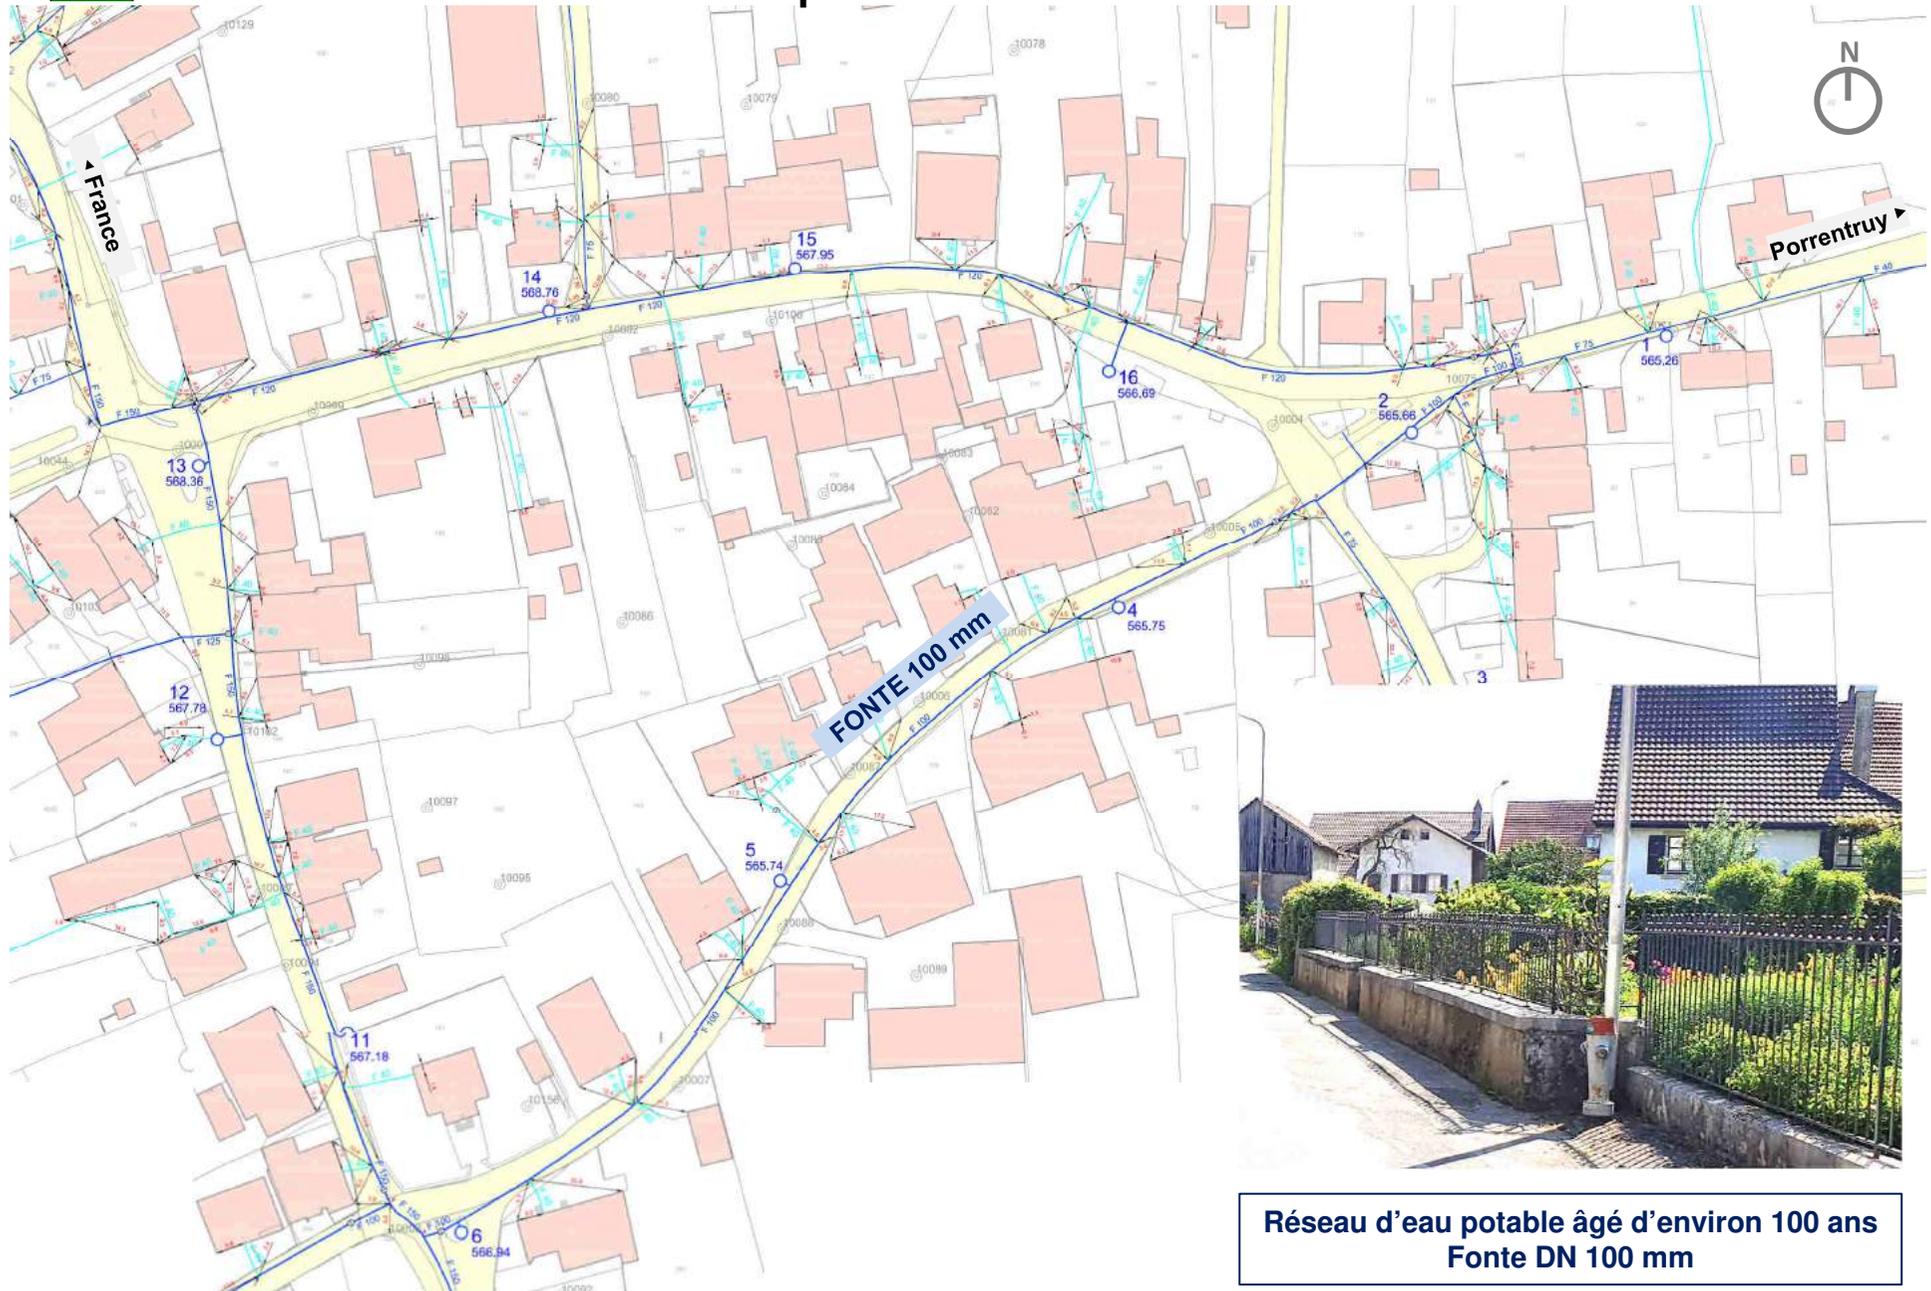
Réseau d'eau potable âgé d'environ 100 ans  
Fonte DN 100 mm

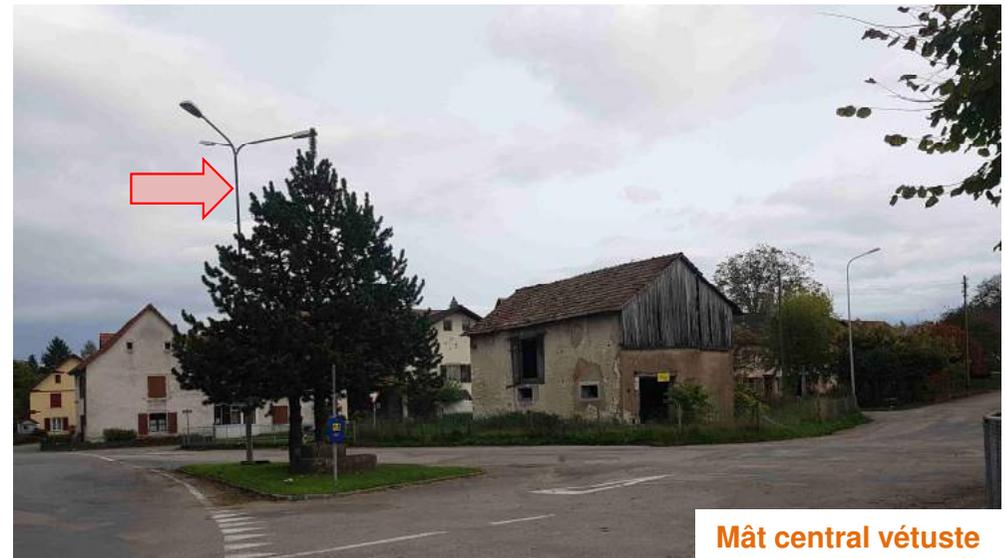
Mât central vétuste

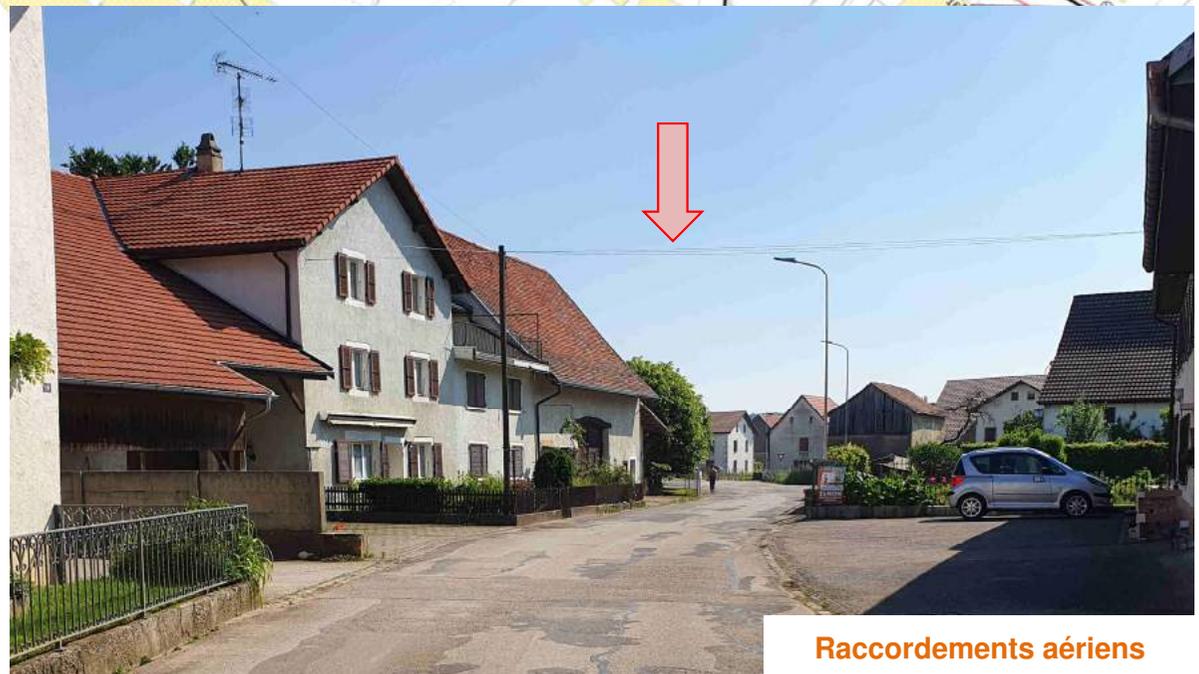
Raccordements aériens

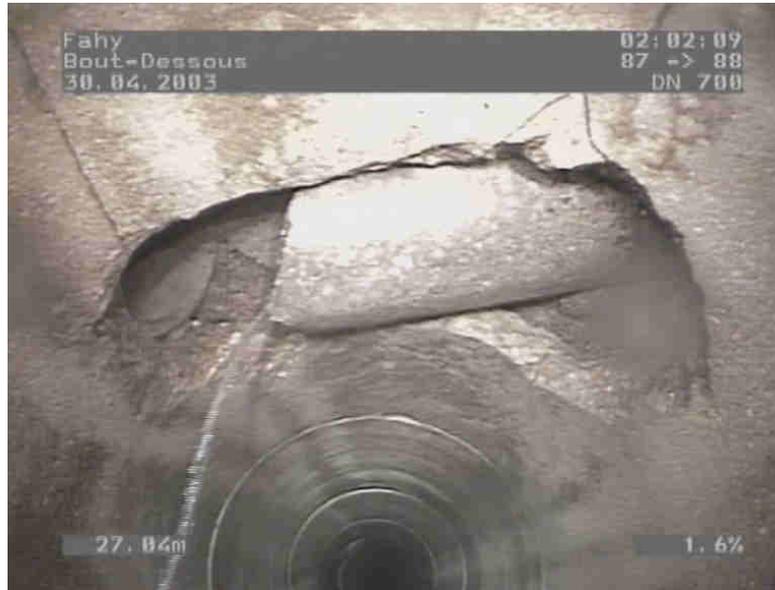
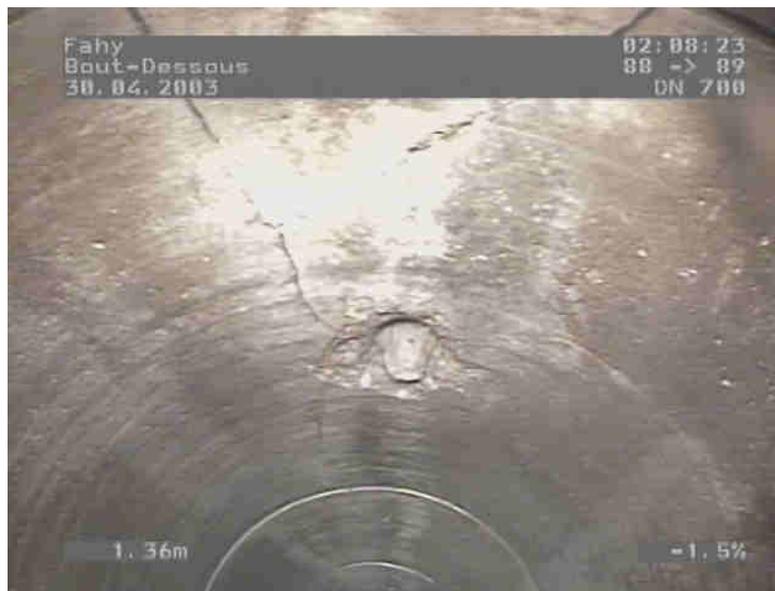
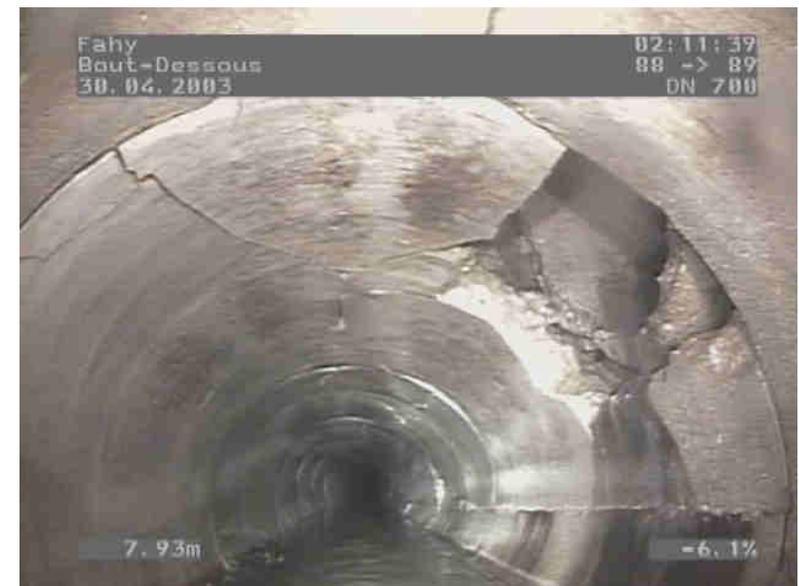
- Les canalisations communales ont été visionnées en 2003 ; il y aura lieu de refaire un visionnage actualisé.
- Les dégâts ont été recensés et reportés sur un plan de situation. Des interventions ponctuelles ainsi que des changements de tronçons devront être réalisés.

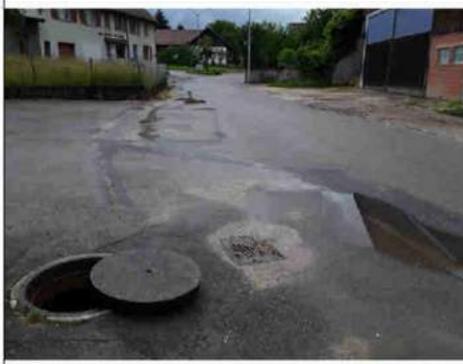
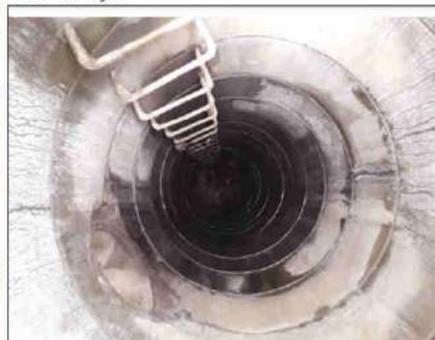
OBJ_ID	POLLUTION
JCI_EBSW104	Non analysable

GENRE_UTILISATION	OUVRAGE_AMONT
Eaux mixtes déversées	Déversoir d'orage

- En vertu des art. 84, 87 et 88 (LGEaux) et 18 (OGEaux), il y a lieu de procéder aux mesures nécessaires pour assainir les rejets (trou perdu).

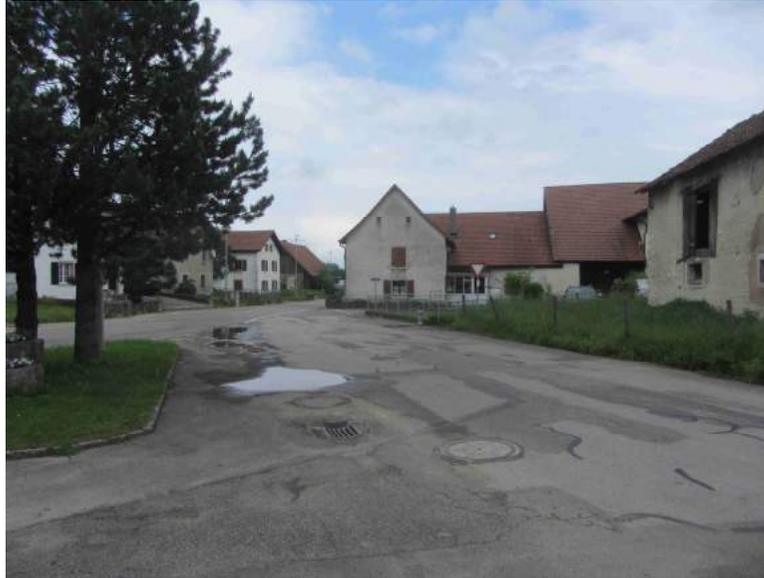
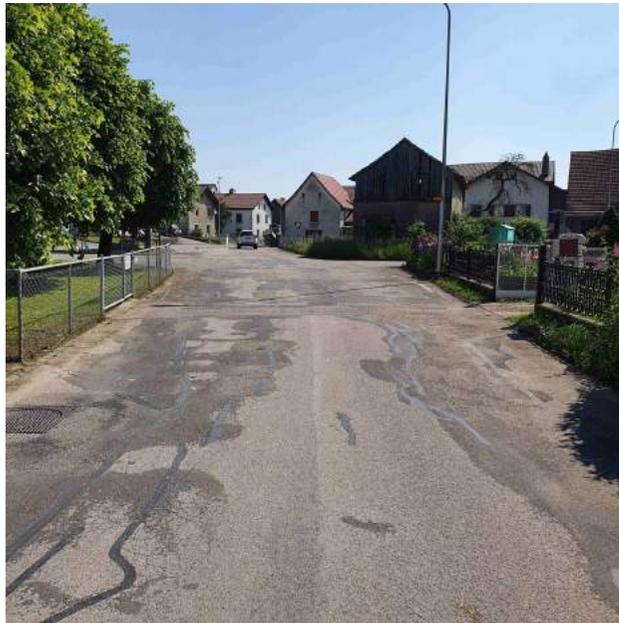
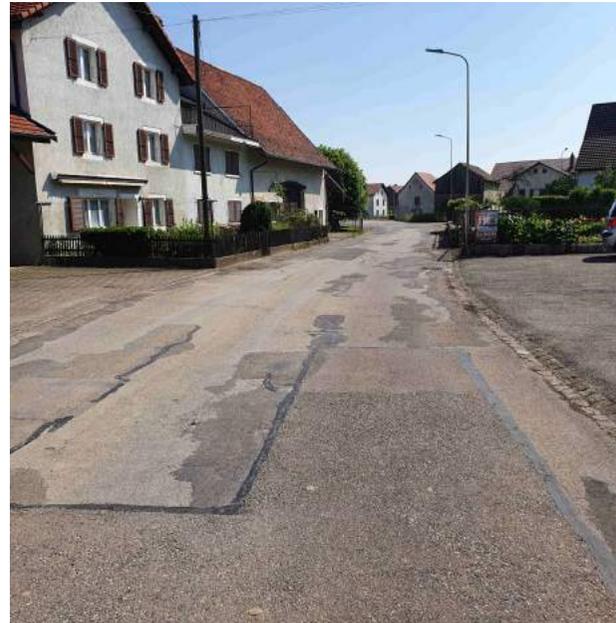
- Le diagnostic de la chaussée relève un état général moyen à mauvais avec quelques trous ponctuels et de nombreuses fissures en partie colmatées, plusieurs fouilles visibles et un faïençage à quelques endroits. La planéité est moyenne avec une déformation qui provoque une mauvaise évacuation des eaux météoriques.
- Des carottes pour analyser la teneur en HAP dans la chaussée et dans le coffre pourront nous donner des informations complémentaires.

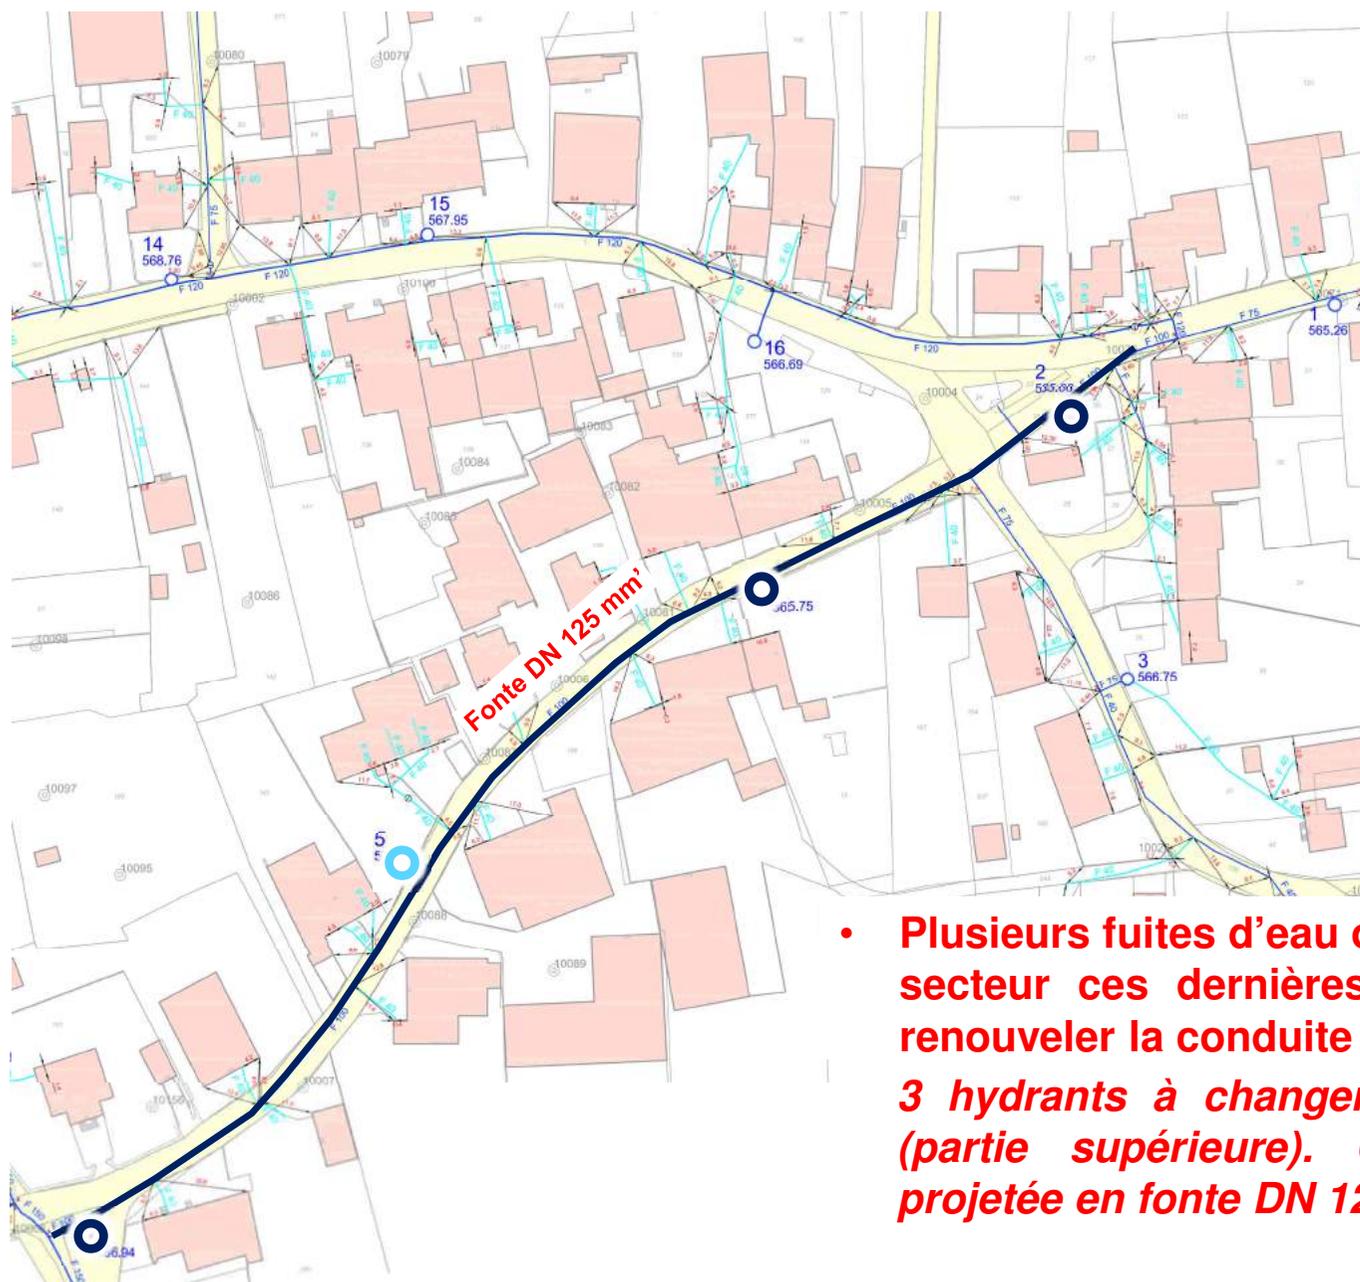
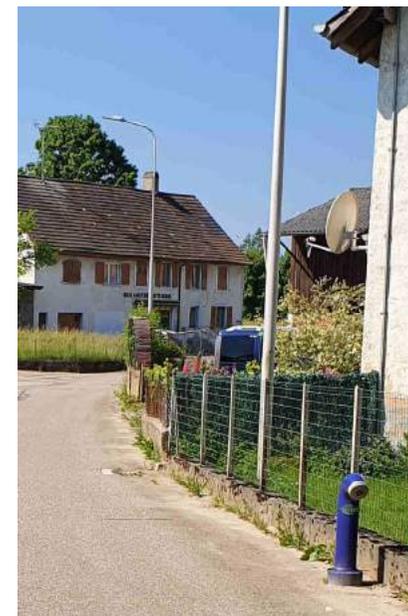
- **Plusieurs fuites d'eau ont été répertoriées sur ce secteur ces dernières années. Il y a lieu de renouveler la conduite dans son ensemble : 3 hydrants à changer dont une à récupérer (partie supérieure). Conduite d'eau potable projetée en fonte DN 125 mm.**

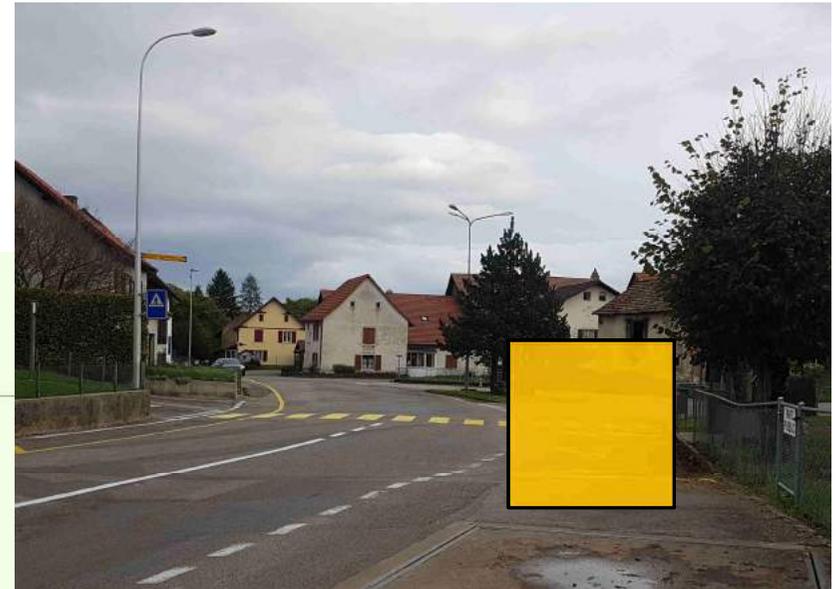
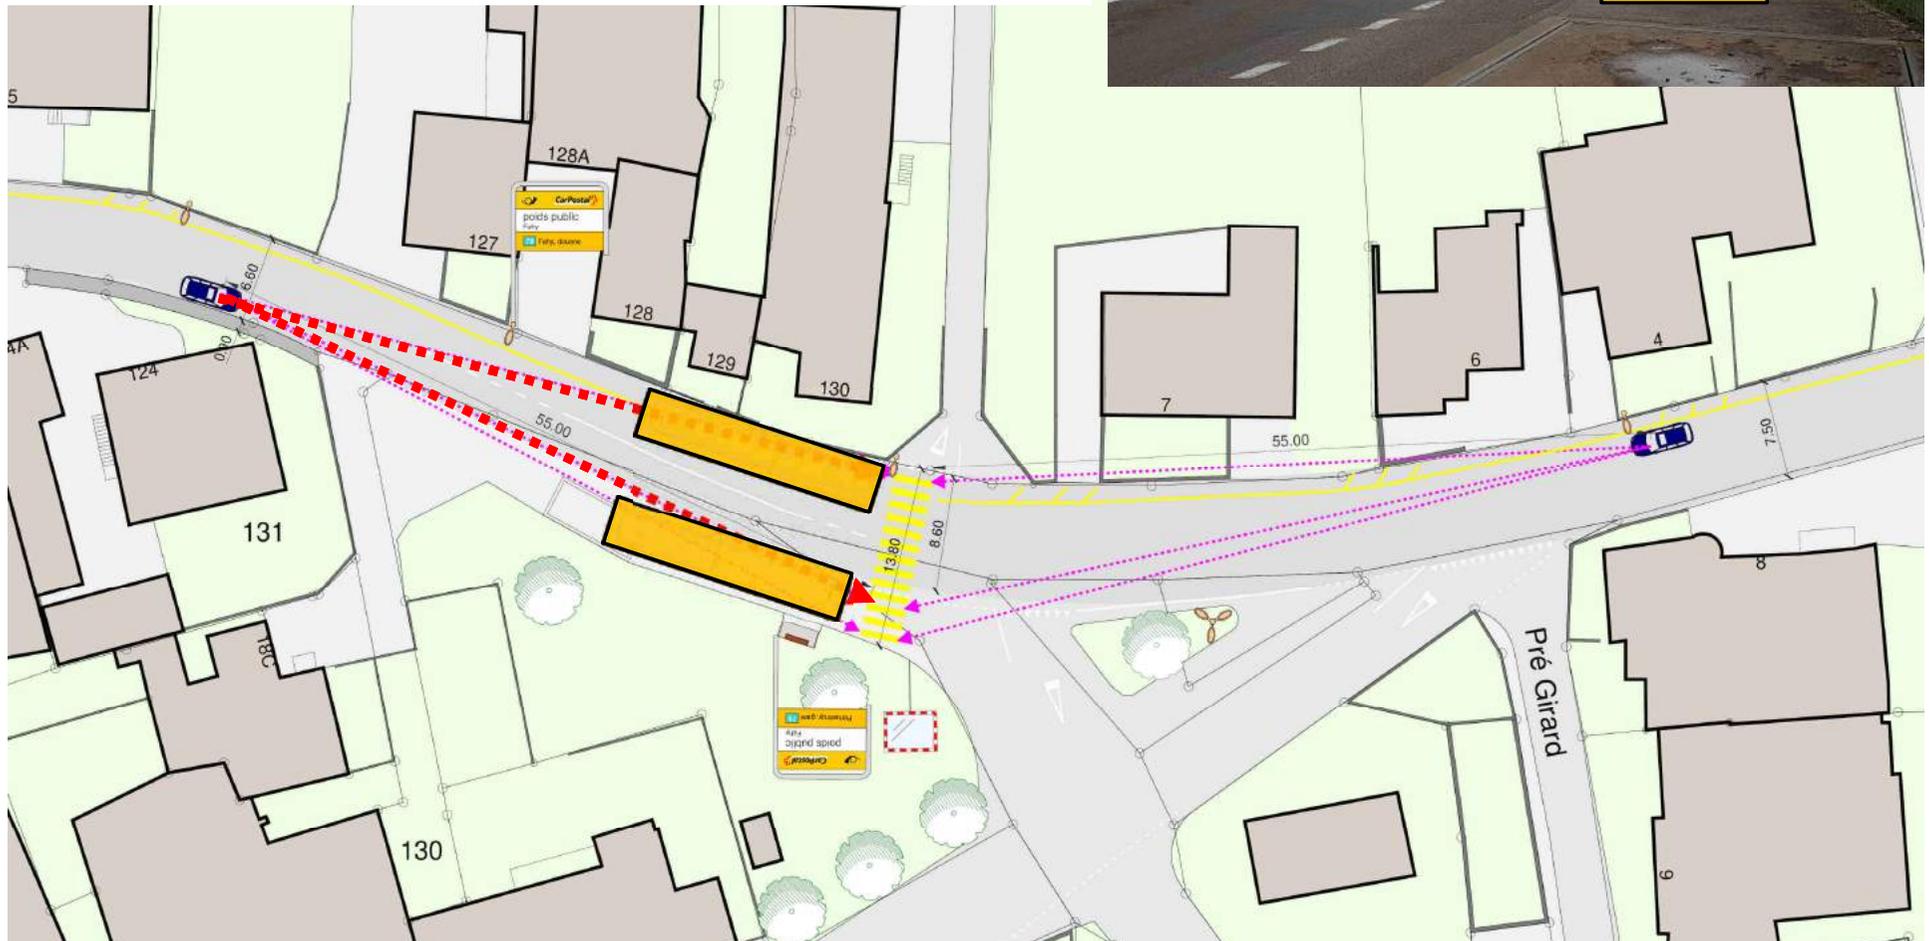
- Traversée piétonne très large
- Distances de visibilité pas respectées
- Eclairage passage piétons non-conforme

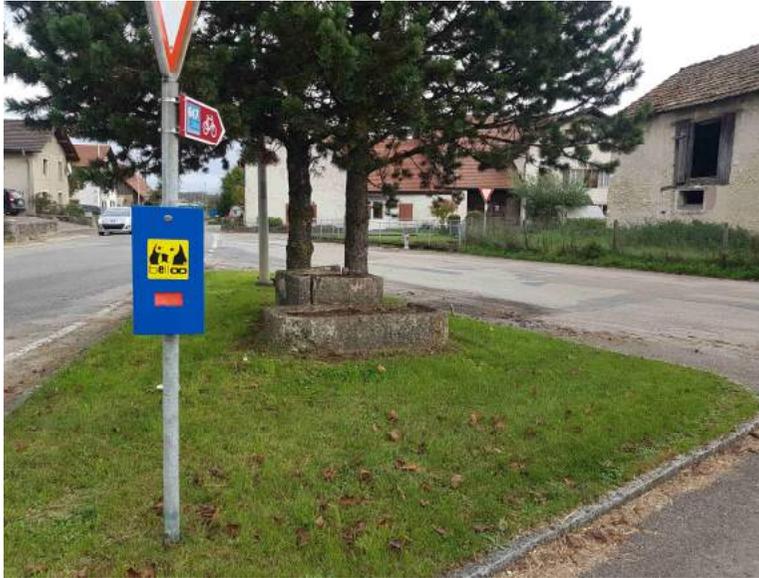
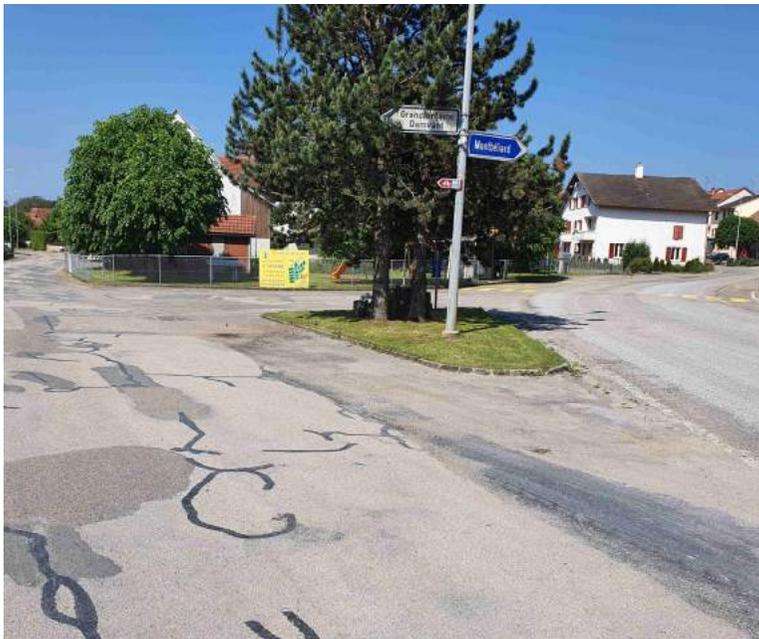
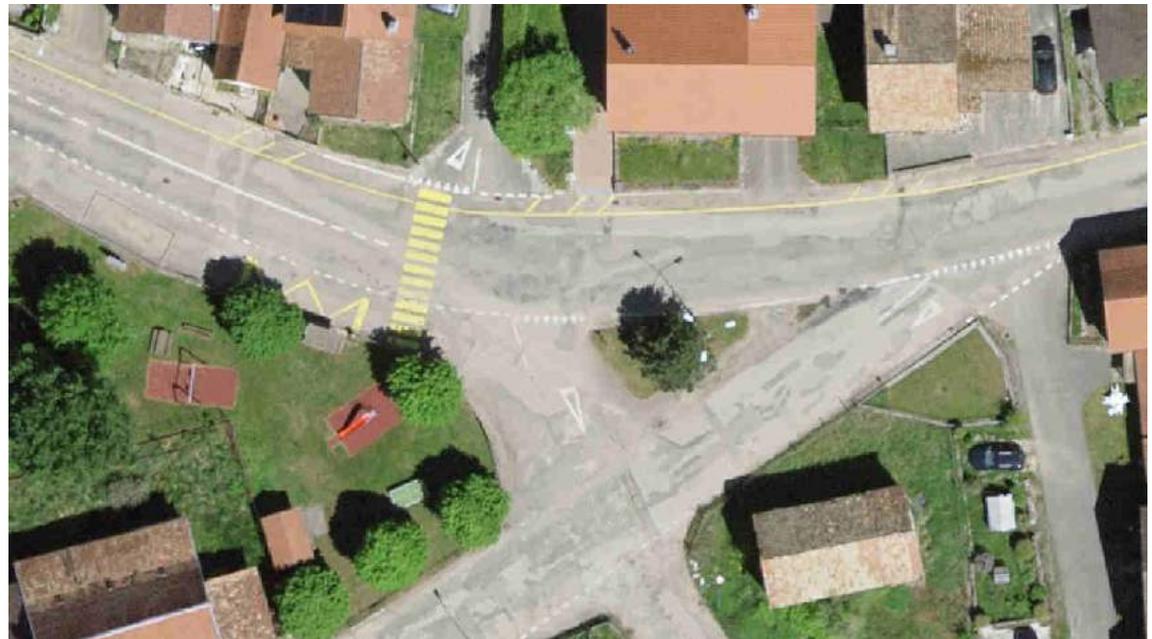
- Pas de mise en valeur de l'espace public.
- Pas d'aménagement dédié à la mobilité douce.
- Luminaire central à changer et à repositionner
